台風 23 号円山川災害現地調査に参加して

上原 秀樹

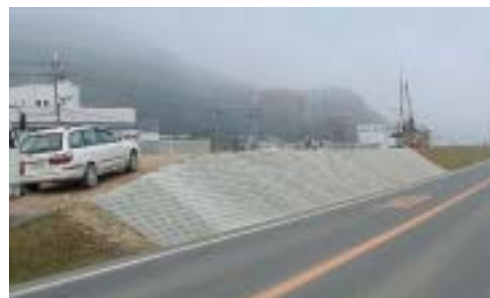
（一日市 県道から見る）

現場は円山川 9.6 km 付近の堤防で延長約 50 m が欠損した箇所です。

調査時点では、仮復旧が完了し欠損箇所近傍の堤防天端においてボーリング作業が進められていました。この箇所は、堤外地側の一段低いところに国道があり、堤内地側が高くなっています。その国道より高い部分が欠損となったようで、ブロックマットで覆われていました。また豊岡市の下水処理場の入り口があり、堤防天端から国道に出る坂路が上流に向かって設置されていたようです。坂路は復旧されていましたが、堤内地側にある下水処理場の門は壊れたまま残っていました。

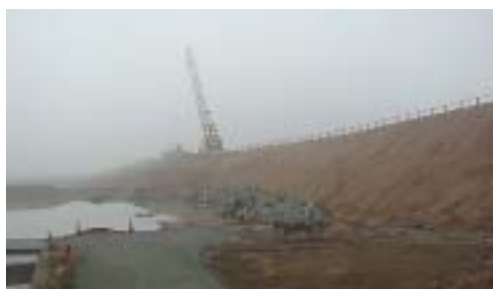
(立野 川裏から見る)

調査時の状況は、盛土、大型土嚢、矢板による二重締め切りが完了し、ボーリング調査を実施していました。この箇所の下流側には橋梁（立野大橋）があり、橋桁には流木がぶ

つかった跡が残っていました。橋梁のすぐ下流には水位観測所があり、その水位の記録は堤防天端高さを越えたところまで記録していたようです。また破堤箇所の上流には樋門があり、破堤した堤内地側には農道への坂路があったようですが、破堤により無くなっていました。

取りあげていた民家は一階部分が完全に壊され流されていて、激しい水流が押し寄せたのがよくわかりました。

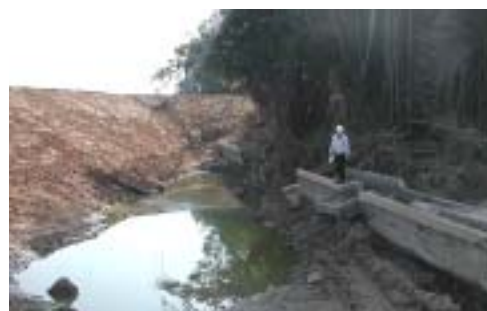
(鳥居)

調査時の状況は、盛土、大型土嚢、矢板による締め切りが完了していました。この箇所は堤防の上流側は山付けとなっています。また、農業用水の取り入れ口があったのか、かなり古いヒューム管が堤内地側に転がっていました。その農業用水沿いに堤内地側に一気に濁流が流れたような状況となっていました。下流側には橋梁があり橋梁には多くの流木が溜まり、水道管のような添架物が脱落していました。橋梁直近の道路沿いには店舗があったようですが、跡形もなくなっていました。付近のアパートは一階の天井付近まで浸水した跡があり、土壁の民家は 2m ぐらいの高さまで壁が流され、畳と床板をめくり上げた民家や基礎が大きくえぐられた民家が水害の恐ろしさを物語っていました。

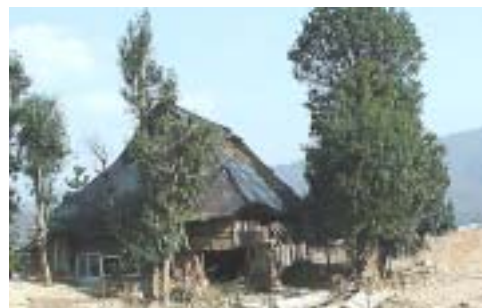
(鳥居 全壊となった農家)
